# ТЕХНИЧЕСКИЙ ПАСПОРТ

моста через реку Железняк на ул. Октябрьская п. Монастырщина

Составлен по состоянию на май 2019г.

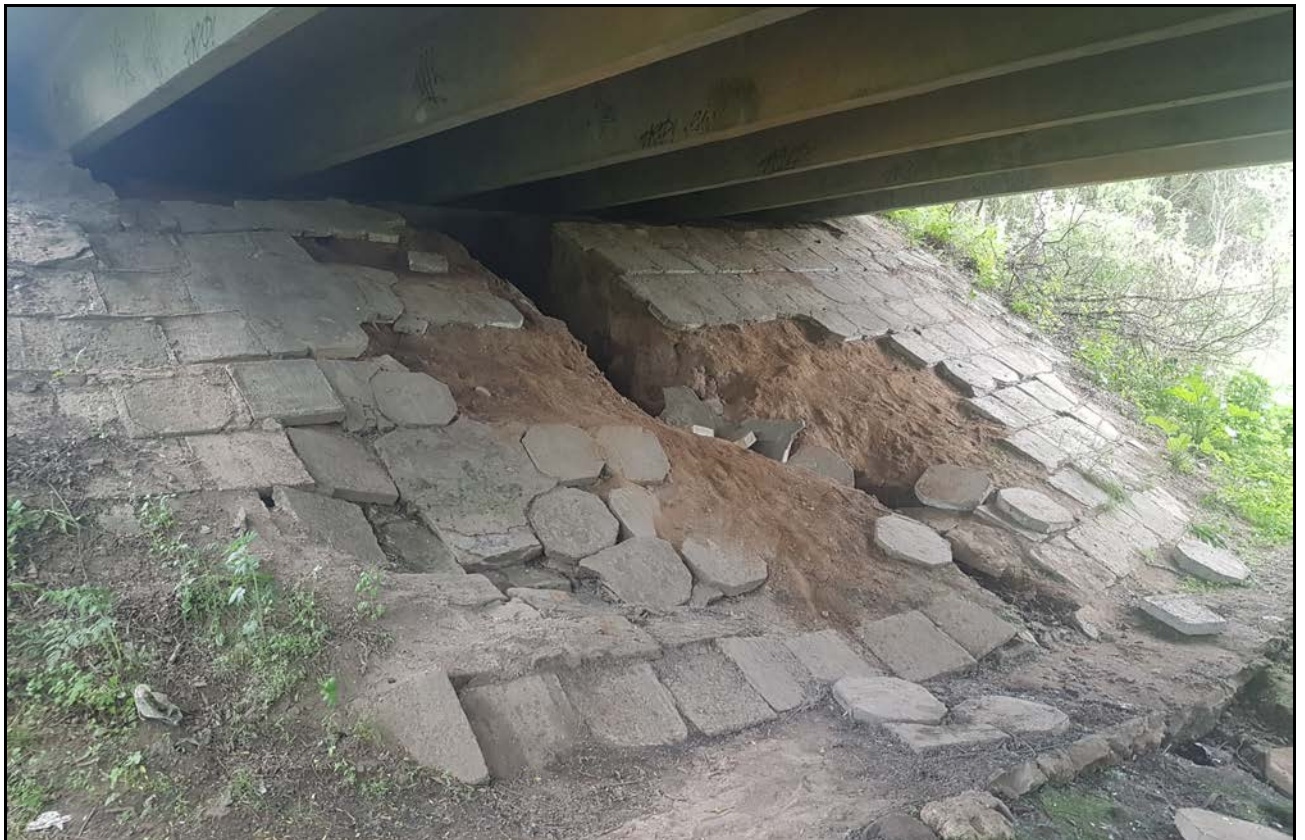
10	Пролет 1,2 Балка 1,3,6	Следы интенсивного выщелачивания в ребре балки	F=60%		Д2		
11	Пролет 1-3 Балка 1,6	Разрушение защитного слоя бетона с оголением и коррозией арматуры в консоли плиты проезжей части	F=10%		Д2		
<b>Опоры</b>							
12	Опора 2	Разрушение защитного слоя бетона с оголением арматуры, коррозия арматуры	F=8%		Д2		
<b>Регуляционные сооружения</b>							
13	Опора 4 Конус	Размыв насыпи конуса, разрушение укрепления	V=6м <sup>3</sup> F=14м <sup>2</sup>		Д2

Рис.8. Размыв насыпи конуса, разрушение укрепления (опора 4).

Рекомендуем провести работы по содержанию мостового сооружения и ремонту, для устранения выявленных дефектов. Полный список дефектов приведен в форме 5 «Ведомость дефектов».

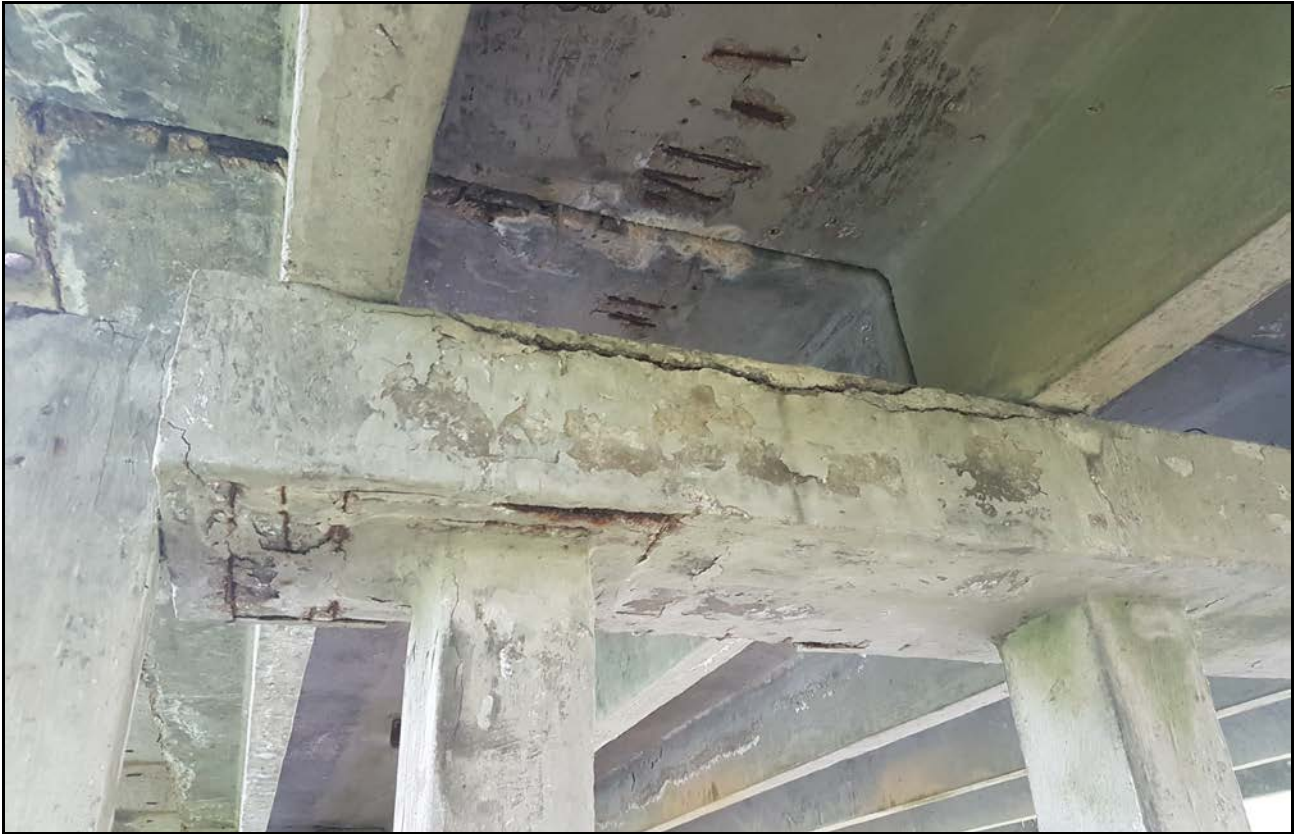
Рис.9. Разрушение защитного слоя бетона с оголением арматуры, коррозия арматуры

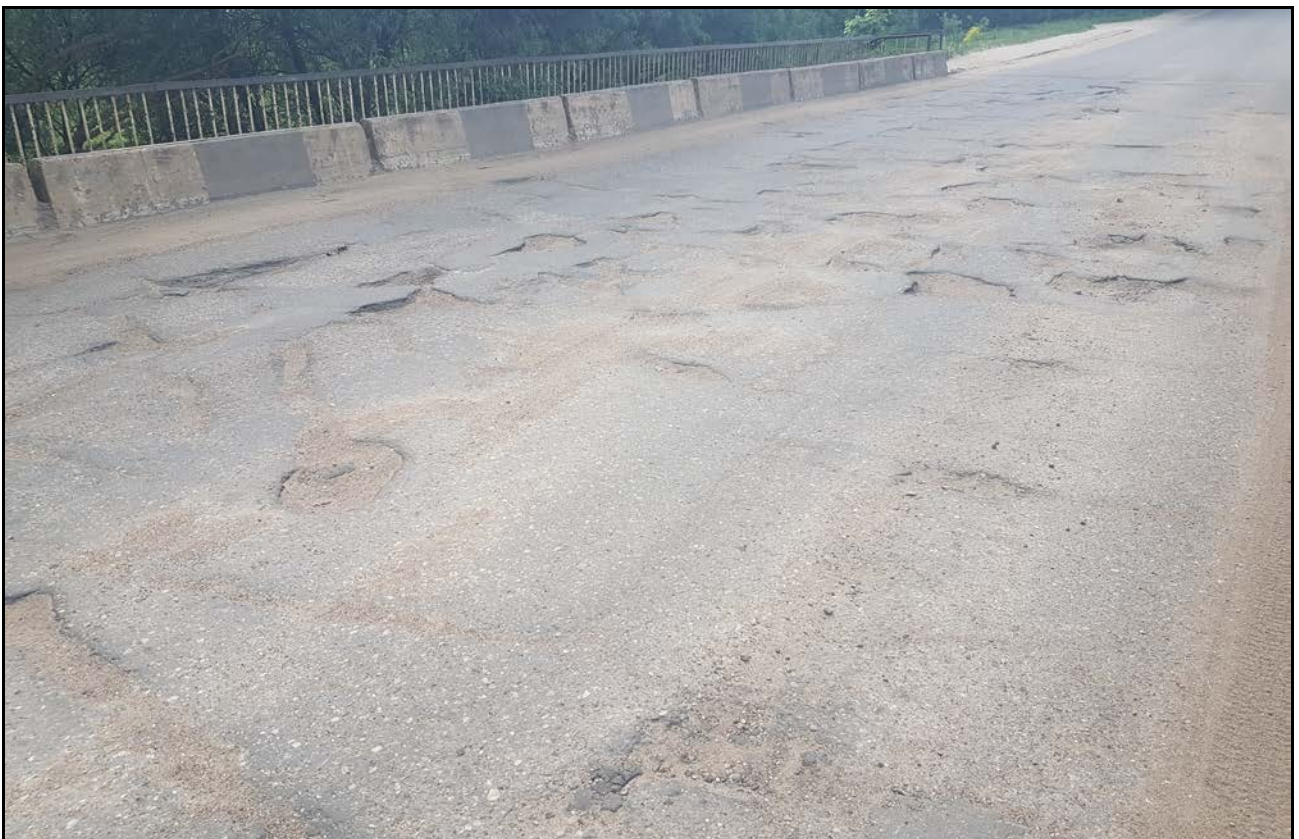
№ п/п	Место расположения дефекта	Описание дефекта	Параметры дефекта	Влияние на			Примечания
				Грузоподъемность	Долговечность	Безопасность движения	
1	2	3	4	5	6	7	8
<b>Мостовое полотно</b>							
1	Проезжая часть Покрытие	Отсутствует дорожная разметка.	L=100%			Б1	
2	Проезжая часть Покрытие	Загрязнение проезжей части в пределах полос безопасности	L=100% T=0,03 м			Б1	
3	Проезжая часть Покрытие	Выбоины в покрытии до бетона защитного слоя.	F=30%		Д2	Б2

4	Водоотвод	Водопротускные трубки скрыты асфальтобетонным покрытием	n=6		Д1		
5	Водоотвод	Отсутствуют решетки на водопротускных трубках на тротуарах.	n=100%			Б1	
6	Тротуары	Загрязнение покрытия тротуаров.	L=100%			Б1	
7	Перильные ограждения	Поверхностная коррозия перильного ограждения.	F=20%			Б1	
8	Деформационные швы	Следы протечек по ДШ	L=100%		Д2		
<b>Пролетные строения</b>							
9	Пролет 1-3	Следы выщелачивания на консоли плиты проезжей части крайних балок	F=20%		Д2

Наибольшая категория дефектов по безопасности эксплуатации составила Б 2, так как имеются дефекты: выбоины в покрытии до бетона защитного слоя.

Рис.10. Выбоины в покрытии до бетона защитного слоя. Водоотводные трубки скрыты асфальтобетонным покрытием

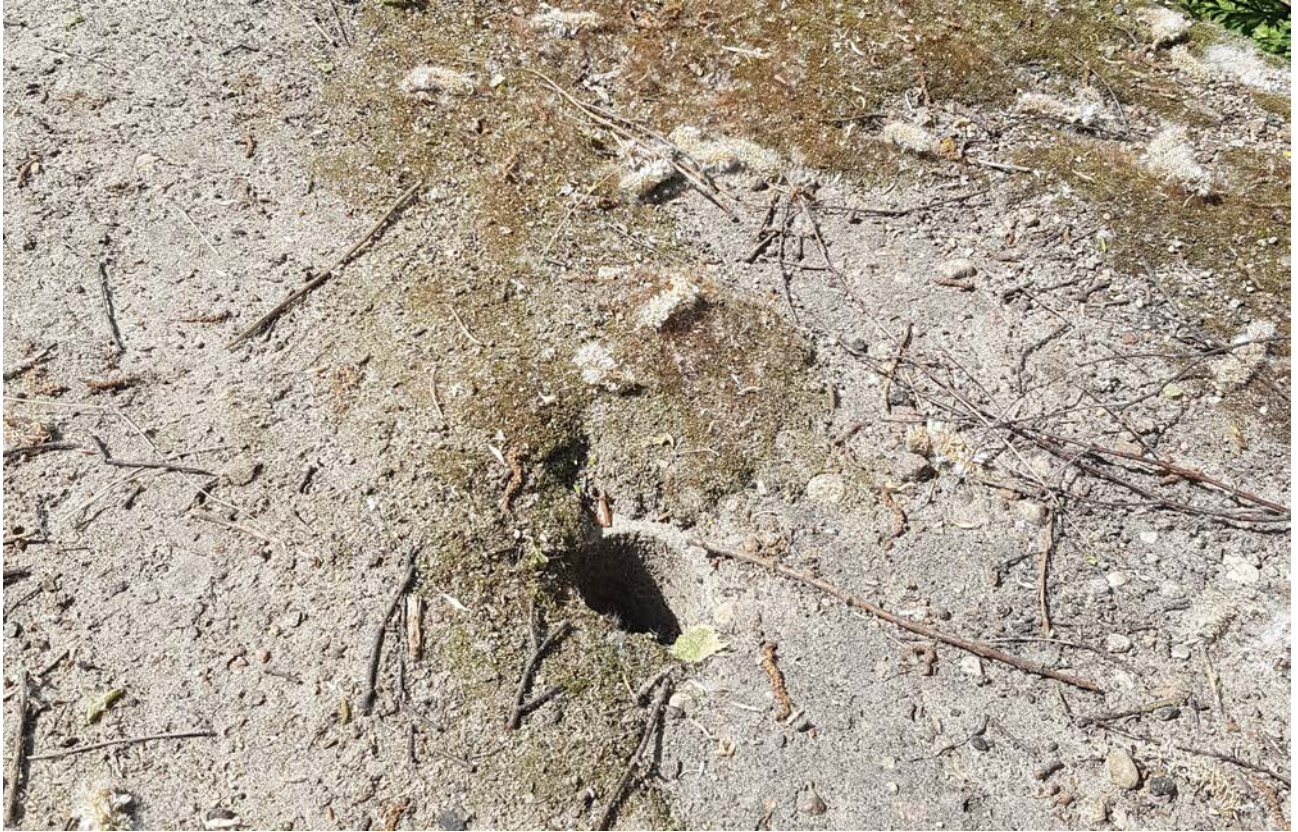
Рис.11. Загрязнение тротуара, отсутствуют решетки на водопропускных трубках.
